COMPROBANTE DE PAGO N° 2200

AMAZONAS BUILDING S.A.- PAGO DE LA PLANILLA DE AVANCE NRO. 14 Y REAJUSTE DE PRECIOS PROVISIONAL DE LA PLANILLA DE AVANCE NRO. 14, PLANILLA DE EXCEDENTES DE LA PLANILLA DE AVANCE NRO. 14 Y REAJUSTE DE PRECIOS PROVISIONAL DE LA PLANILLA DE EXCEDENTES DE LA PLANILLA NRO. 14 DEL CONTRATO PARA EL PROYECTO ASFALTO CAMINO VECINAL KM 14 VIA PUYO SAN RAMON, KM 31 VIA AL TENA, CANTON SANTA CLARA, PROVINCIA DE PASTAZA.

“ASFALTO CAMINO VECINAL KM 14 VÍA PUYO–ARAJUNO -SAN
RAMÓN-EL INCA- ENTRADA A CAJABAMBA I Y II CON SUS
RAMALES; SAN RAMÓN-SAN MANUEL-EL ESFUERZO; LA
MARISCAL Y PANTANAL-PALMA ROJA.”

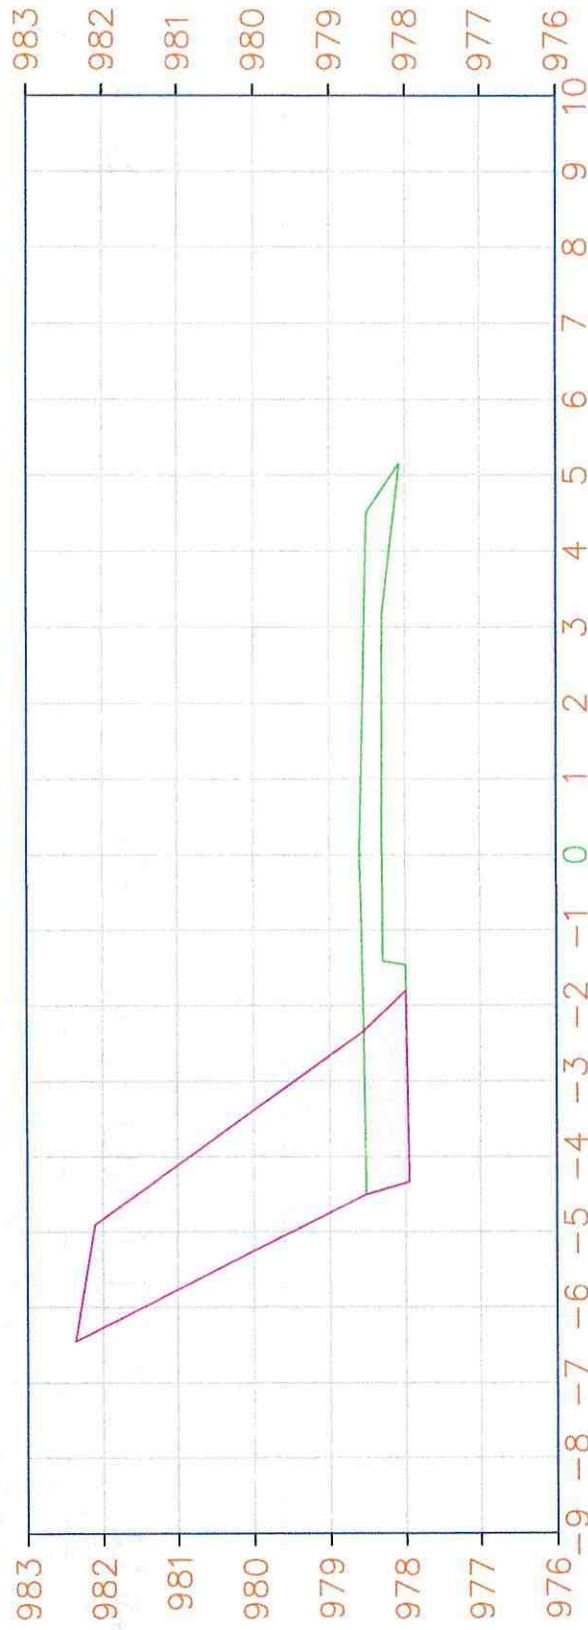
PERFIL TRANSVERSAL KM: 16+360.00

Corte vía (m ²)	0.000	Corte Cajera (m ²)	0.000
Relleno vía (m ²)	3.507	Relleno cajera (m ²)	0.000
Corte Talud (m ²)	7.964	Escala Horizontal 1:100	Escala Vertical 1:100

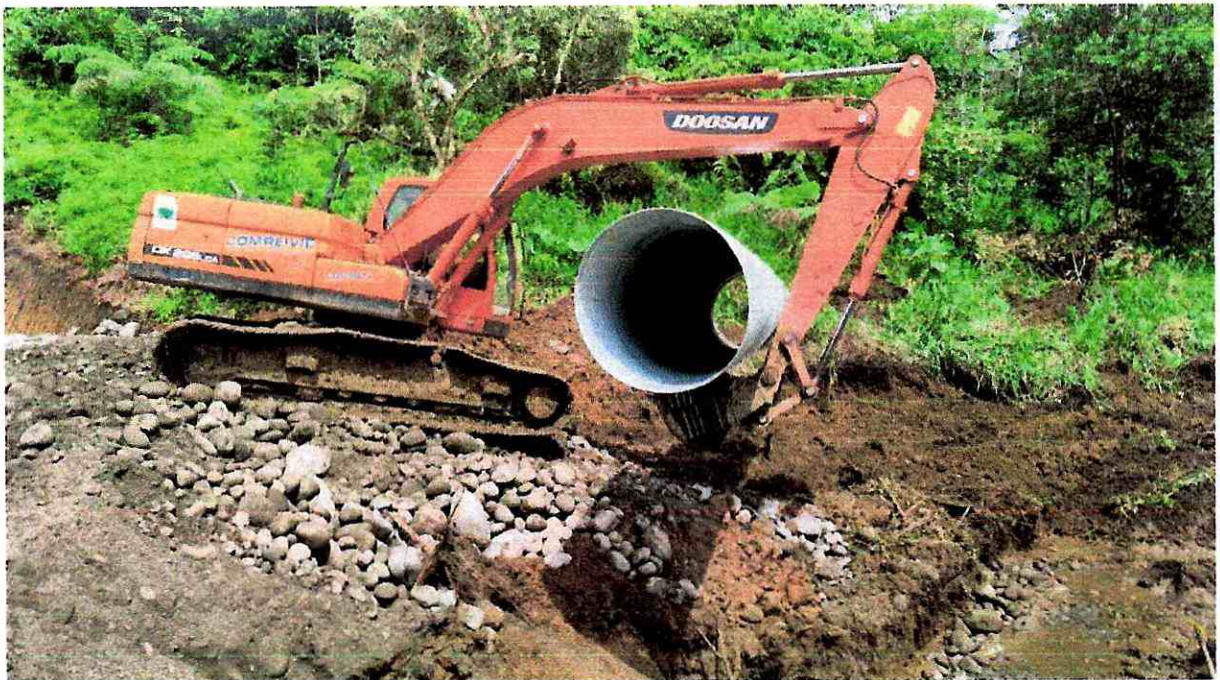
- RUBRO Nº10.- S.C TUBERÍA DE ACERO CORRUGADO D=1.20m, e=2.5mm, PM-100 ABSCISA 16+400 Y ABSCISA 15+450

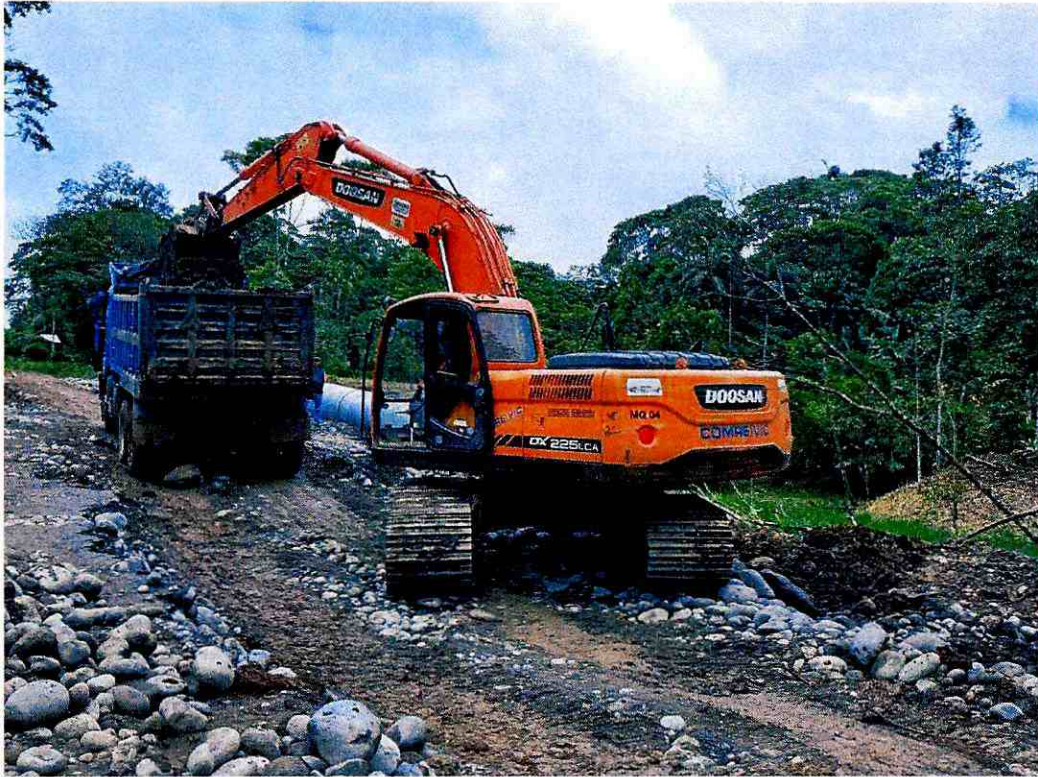
**FOTOGRAFÍAS DE LA LIMPIEZA Y REPARACIÓN DE
ALCANTARILLAS**

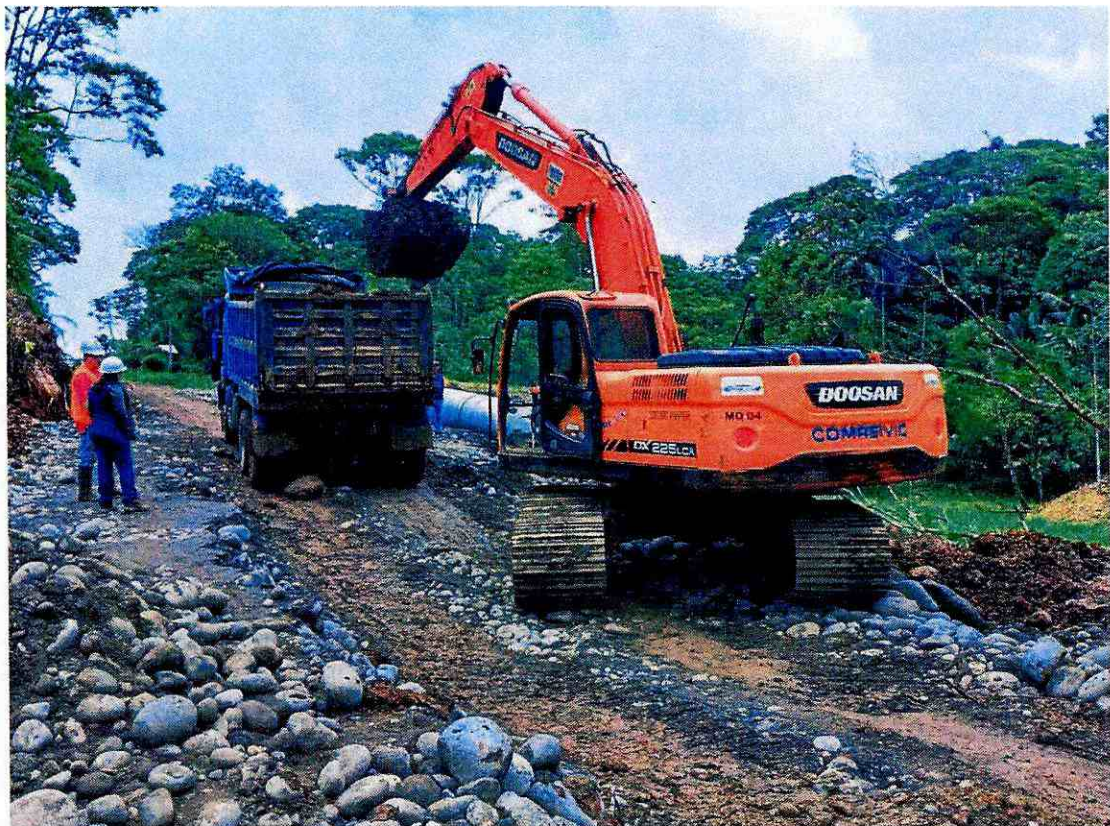
REGISTRO FOTOGRAFICO DEL
ENCAUZAMIENTO DE AGUAS Y REPARACION
DE ALCANTARILLAS
